# Caracterización del acero inoxidable AISI 420 y los efectos de la presencia de carburos de cromo en la estructura martensítica

## *Characterization of Stainless Steel AISI 420 and the Effects of the Presence of Chromium Carbides in the Martensitic Structure*

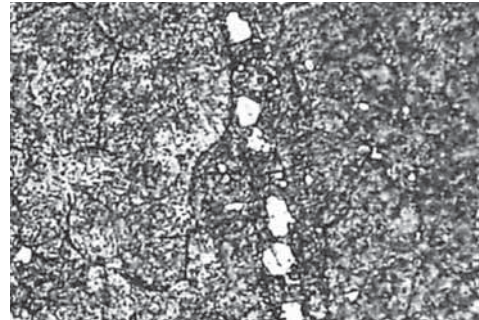
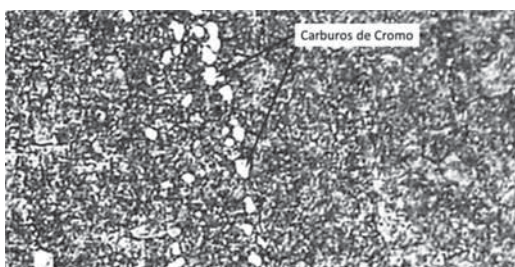
**Figura 5.** Microestructura de la sección transversal de la lámina AISI 420. (a) 500x; (b), 1000x. Se observa una matriz martensítica con carburos de cromo. Ataque: Kalling I. Fuente: Elaboración propia.

Luego de cortar las piezas, las secciones transversales fueron primero analizadas bajo microscopía óptica. En la figura 5 se observa una estructura martensítica revenida con la presencia de carburos de cromo alineados.

Estos carburos de cromo de estructura facetada adquirieron su morfología durante el proceso de solidificación. El cromo no se difundió en solución sólida en la matriz de hierro-carbono. Adoptaron un alineamiento en los granos del material debido al proceso de laminación en caliente al momento de fabricar las láminas. Las figuras 8 y 9 muestran las regiones de las fracturas de las láminas de los cuchillos. Algunas de estas regiones presentaron fractura dúctil mientras que otras presentaron planos de clivaje, lo que evidencia la existencia de fractura frágil.

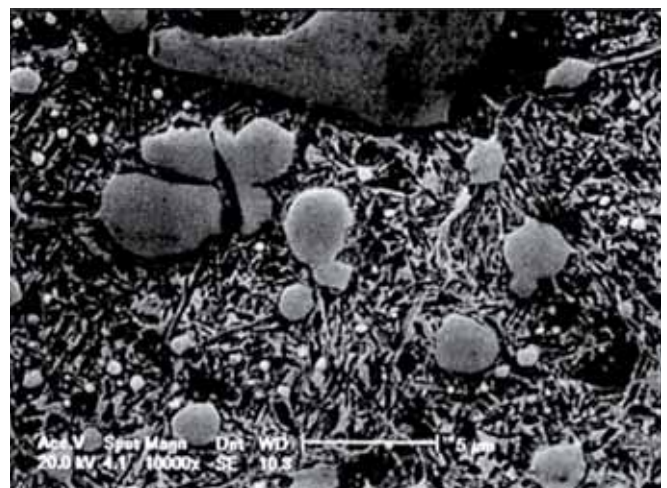
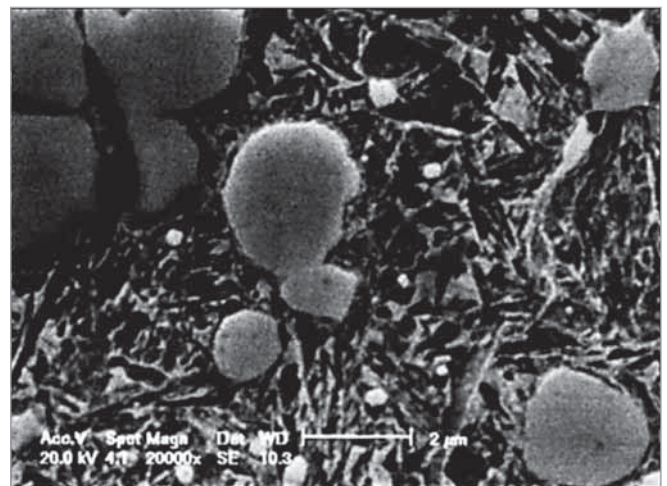
**Figura 6.** SEM con detalles de los carburos de cromo sobre un fondo de martensita revenida. (a) 10000x, (b) 20000x. Los carburos presentan una morfología esferoidizada. Ataque: Kalling I. Fuente: Elaboración propia.

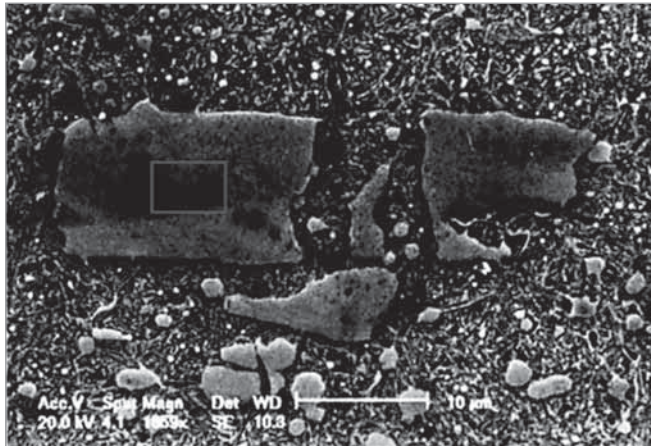
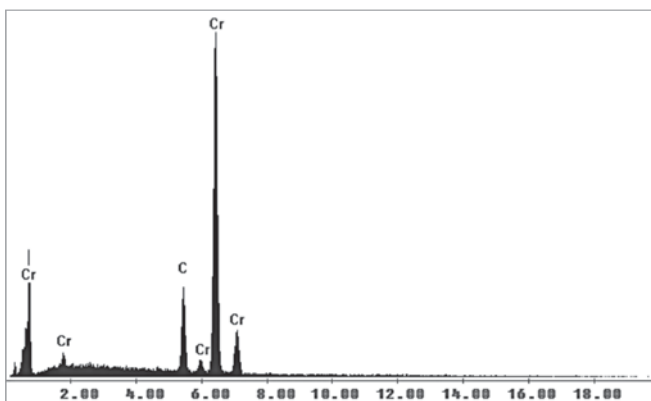
**Figura 7.** Análisis cualitativo de la composición química de la región en destaque sobre un carburo de cromo. (a) Los precipitados presentan morfología facetada en un fondo de martensita revenida. (b) El espectro de energía muestra la presencia de cromo y carbono. Fuente: Elaboración propia.

El análisis metalográfico reveló la presencia de carburos ricos en cromo, alineados y de morfología facetada, lo que probablemente indica que esos precipitados son los responsables de la fractura de la lámina en servicio.

Además de ser ricos en cromo, los carburos presentan alto contenido de carbono. En ese sentido, los granos del material poseen una composición química diferente (el cromo y el carbono deben estar presentes en solución sólida en el acero), lo que probablemente afecta la resistencia a la corrosión.

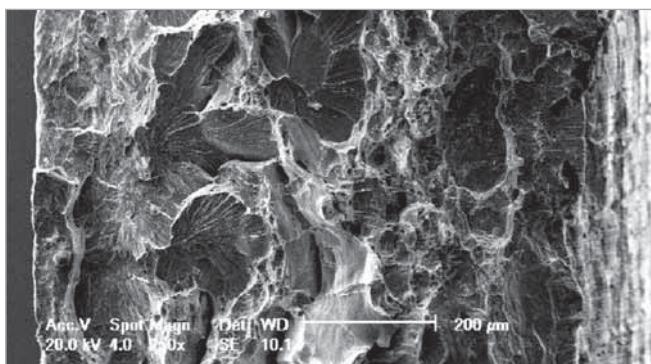
**Figura 8.** Superficie de fractura. Se observan áreas de fractura dúctil y áreas de fractura frágil (planos de clivado). Aumento 250x.

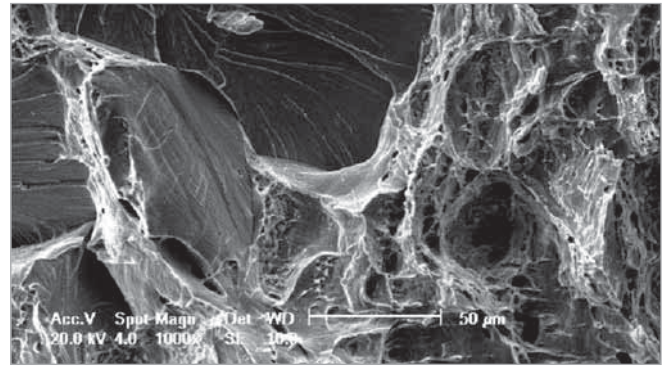
**Figura 9.** Superficie de fractura. Detalle de la figura 8. Planos de clivaje. Aumento 1000x. Fuente: Elaboración propia.

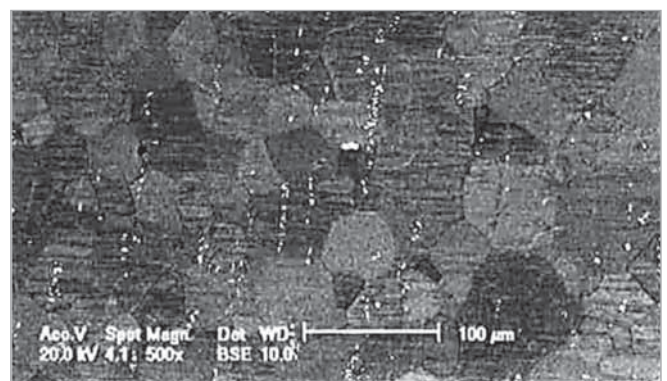
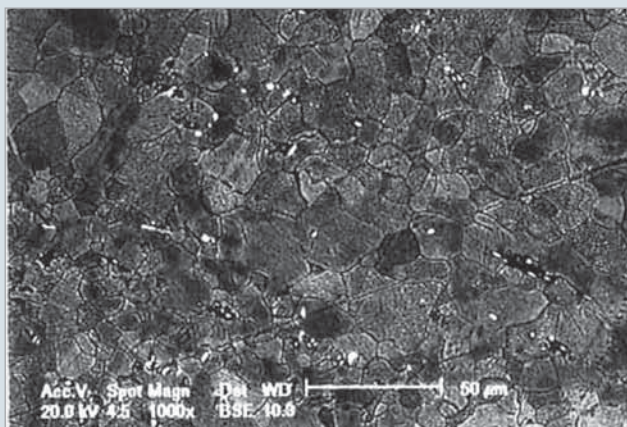
Después del enfriamiento, las láminas pasaron por un tratamiento de revenido a 300 °C por 20 minutos. La figura 11 muestra del arreglo de los carburos de cromo en dichas láminas antes del precalentamiento (a) y su reordenamiento en la microestructura posterior al proceso (b). Se observa que los carburos de cromo ya no se encuentran alineados. El precalentamiento que produjo mejores resultados fue el de 90 minutos. La figura 12 presenta la microestructura luego del revenido de las láminas.

(b)  
**Figura 11.** Carburos de cromo en una microestructura de granos de ferrita. (a) Carburos alineados. 500x. (b) Carburos dispersos luego del precalentamiento a 550 °C en un intervalo de 90 minutos. 1000x. Ataque: Kalling I. Fuente: Elaboración propia.

De acuerdo con el análisis de las microestructuras y durezas obtenidas, el tratamiento con mejor resultado en términos de dispersión de los carburos fue el de precalentamiento de 90 minutos. Las micrografías (Figura 11) muestran una distribución parcial de dichos carburos en la martensita, los cuales son responsables de la fragilidad del material. En esas condiciones hay una mejora en las propiedades mecánicas del acero en estudio. Sin embargo, estudios futuros podrían optimizar el tiempo de precalentamiento a valores menores.

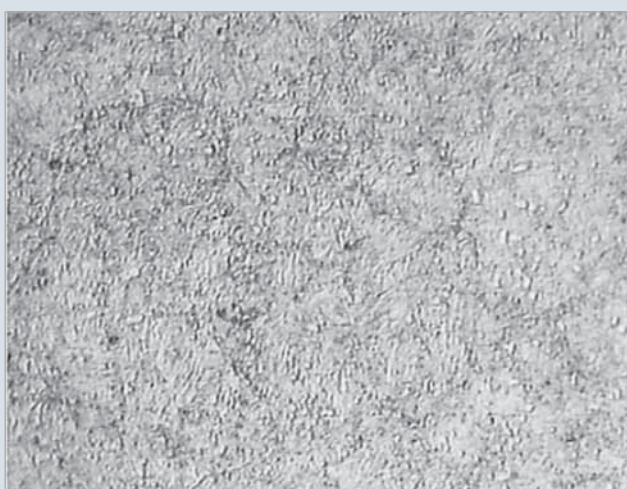
**Figura 12.** Microestructura luego del tratamiento de revenido. Martensita revenida y carburos de cromo dispersos. 1000x. Ataque: Kalling I. Fuente: Elaboración propia.
