# Caracterización del acero inoxidable AISI 420 y los efectos de la presencia de carburos de cromo en la estructura martensítica

## *Characterization of Stainless Steel AISI 420 and the Effects of the Presence of Chromium Carbides in the Martensitic Structure*

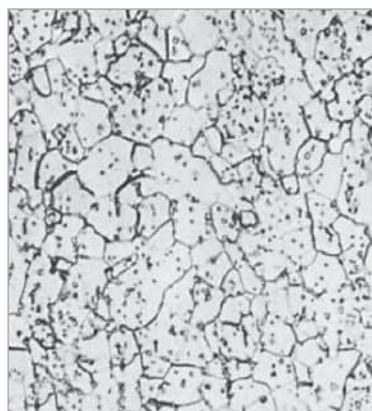
Figura 3. Microscopía óptica del acero inoxidable martensítico AISI 420 antes del tratamiento térmico de temple. Se observan granos de ferrita y carburos de cromo dispersos en la matriz. 500X. Ataque: Vilella. [Adaptado de [5]].

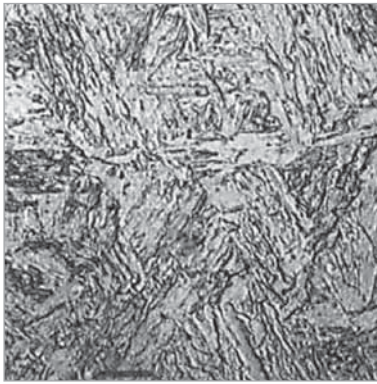
Luego del temple se distingue la típica morfología de la martensita (figura 4). Los carburos de cromo coexisten en esta fase, pues el tratamiento de temple no los disuelve en la matriz del material. Para la completa disolución de tales carburos de cromo, las temperaturas deben alcanzar valores superiores a 1.000 °C, lo que ocasiona el aumento del tamaño de grano y alteraciones de la tenacidad [7].

**Figura 4.** Microestructura del acero inoxidable martensítico AISI 420 luego del tratamiento térmico de temple. Se observan agujas de martensita. 500x. Ataque: Vilella [adaptado de [4]].

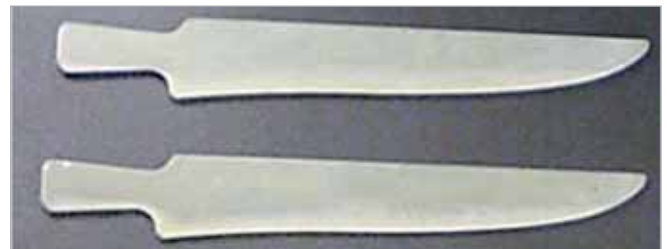
**Figura 10.** Láminas de AISI 420 sin tratamiento térmico proporcionadas por el fabricante. Fuente: Elaboración propia.

La figura 10 muestra láminas de AISI 420 sin tratamiento térmico entregadas por el fabricante para el presente estudio. Antes del temple, las láminas se precalentaron a 550 °C en tres periodos de tiempo (30, 60 y 90 minutos). Luego, fueron austenitizadas por 15 minutos a una temperatura de 1000 °C. Su enfriamiento se realizó en aceite para temple ILQUENCH 1 de Castrol.
